# Case Study

## Linhas de Injeção de Água - Colômbia

**Especificações Técnicas:** Pressão Operacional 85 psi      Diâmetro: 18"      Temperatura da Operação: °C

**Substrato:** Concreto      **Produto:** Água de processo

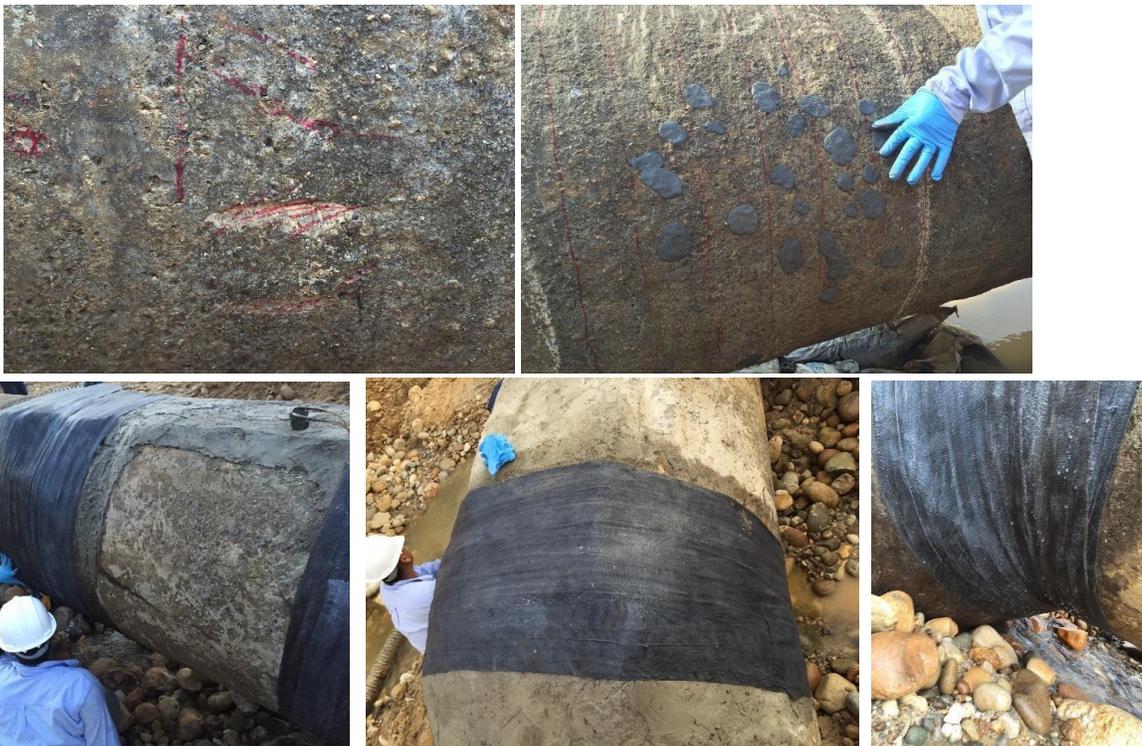
**Escopo:** Reparo de múltiplos vazamentos;

O empreiteiro primeiro limpou a superfície e removeu o concreto deteriorado, depois preencheu os buracos e rachaduras com o nosso **Fix Stix™**, um epóxi preenchido com aço, moldável à mão, de força industrial; uma vez que os defeitos foram preenchidos no composto foi suavizada e nivelada.

O tubo danificado foi embrulhado com o nosso **Sistema de Reparo de Tubos Stop It®**, uma fita de malha de fibra de vidro forte, pré-revestida com resinas de uretano ativadas pela água, a fim de fornecer força mecânica e selar adequadamente os vazamentos.
