# Case Study

## Linha de Diesel - Equador

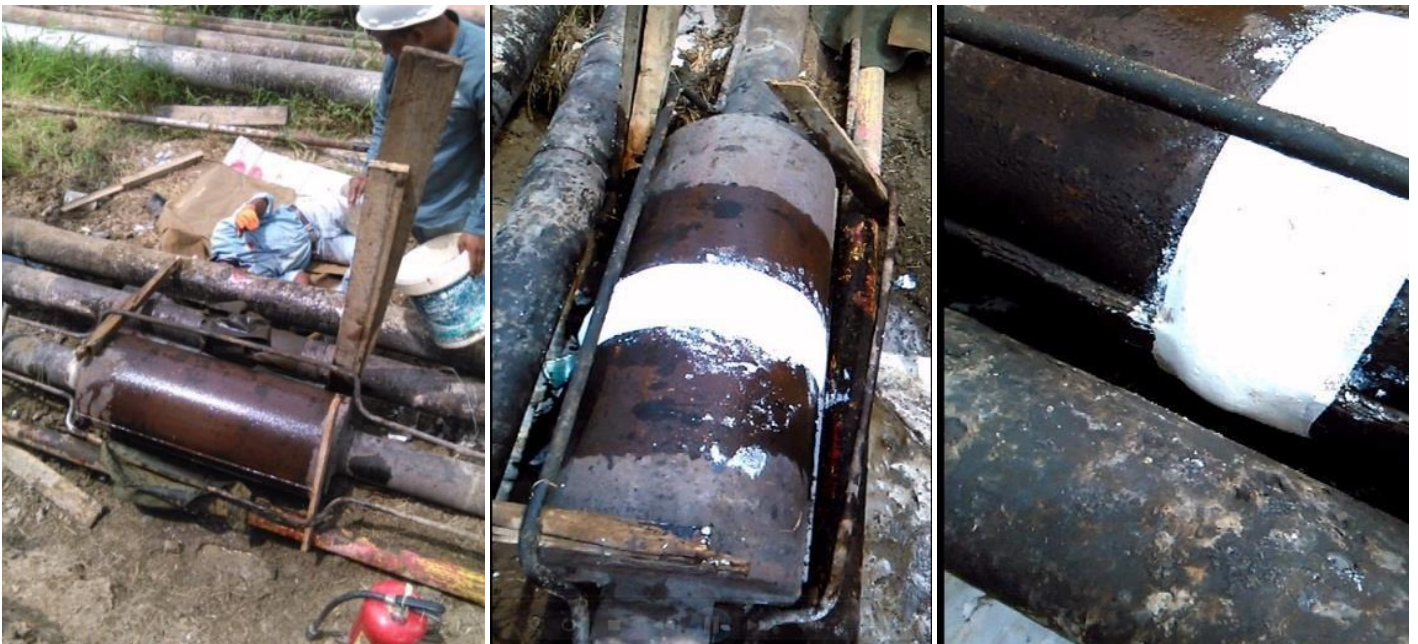
## Resultados

Reparo de Vazamento;

Devido a um alto risco de incêndio e/ou explosão, não foram permitidos trabalhos a quente (remendos soldados).

Este vazamento de diesel foi preso envolvendo a costura soldada do tubo com o nosso **Sistema de Reparo de Tubos Stop It®**, uma fita de malha de fibra de vidro forte, pré-revestida com resinas de uretano ativada com e de secagem rápida em combinação com o nosso **FIX STIX™**, um epóxi preenchido com aço, moldável à mão, de força industrial.
