Case Study

Linha de Processo Químico

México

Escopo: Reparo de múltiplos vazamentos;

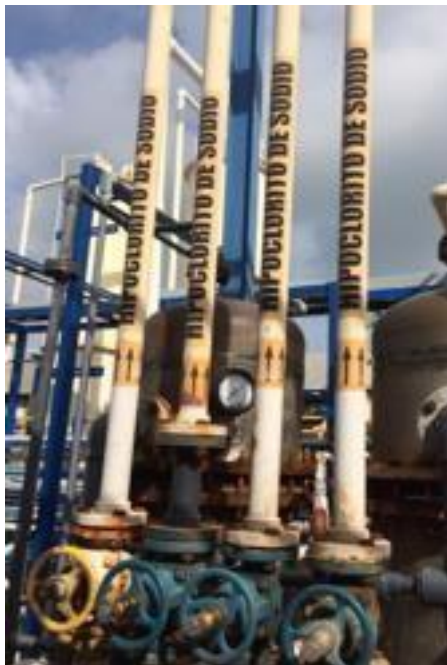
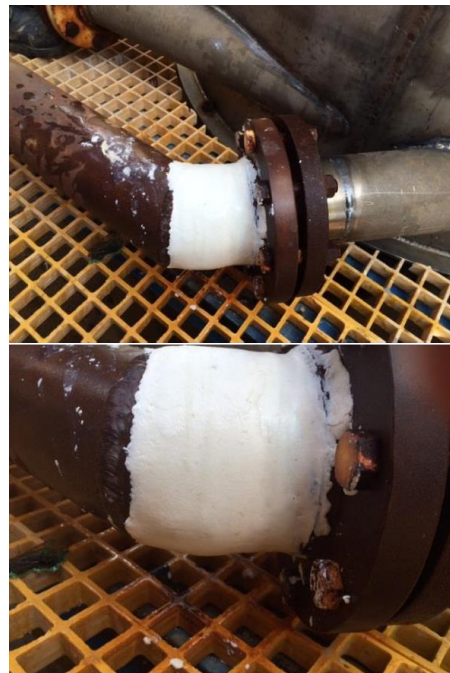
Resultados

Observações: Como se tratava de uma aplicação de baixo risco, o técnico poderia reparar os vazamentos enquanto o gasoduto estava em serviço, evitando os custos associados a uma parada não planejada.

Três vazamentos foram contidos envolvendo as anomalias com o nosso **Sistema de Reparo de Tubos Stop It®**, uma fita de malha de fibra de vidro forte, pré-revestida com resinas de uretano ativadas pela água em combinação com o nosso **FIX STIX™**, um epóxi preenchido com aço, moldável à mão, de força industrial.

Os reparos foram realizados sem ferramentas especiais ou trabalho quente, fornecendo uma solução rápida e de baixo custo para o Usuário Final.
