# Case Study

## Linha de injeção

Reparo de vazamento

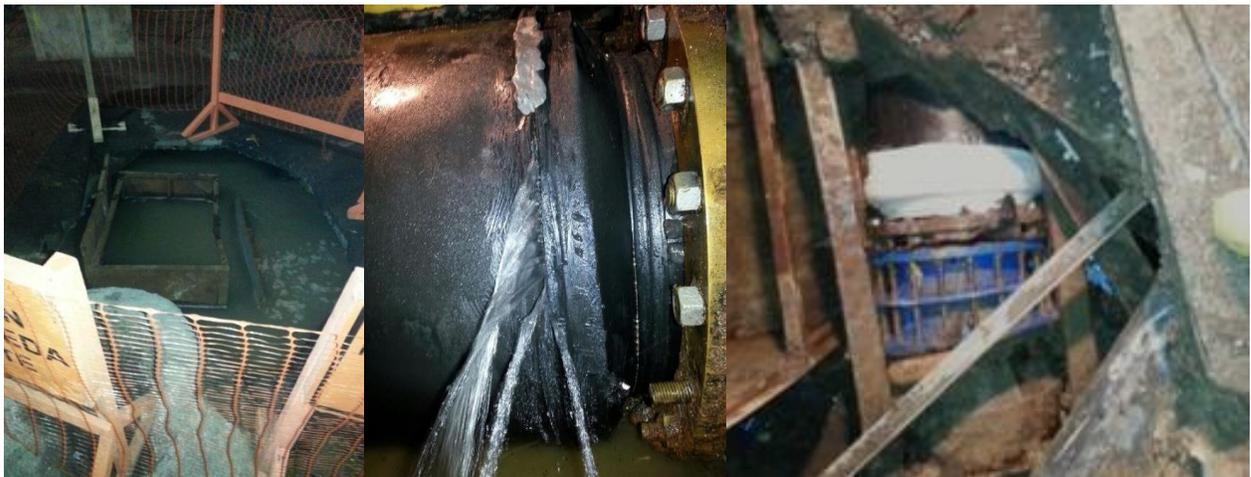
O comprimento total da fissura foi próximo a 14". O empreiteiro reparou esta linha de injeção de acesso confinado envolvendo a costura de solda do tubo com nosso **Sistema de Reparo de Tubo Stop It®**, uma forte fita tricotada de fibra de vidro, revestida com resinas de uretano ativadas por água de secagem rápida em combinação com nosso **FIX STIX™**, um epóxi preenchido com aço, moldável à mão, de força industrial.

Como se tratava de um tubo de HDPE, foi necessário usar **Stop It® Adhesion Promoter 125 (AP125)**.

Durante o processo de reparo, a linha foi desligada por menos de 30 minutos, para que o **Stop It® Adhesion Promoter 125 (AP125)** pudesse ser aplicado adequadamente em uma superfície seca e limpa.
