Estudo de Caso

Linha de Vapor - Equador

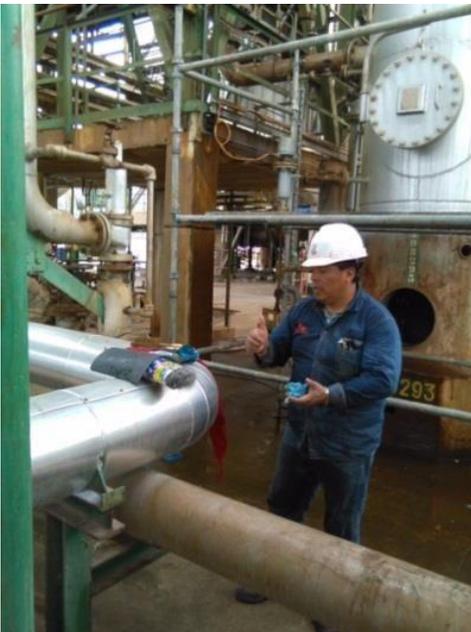
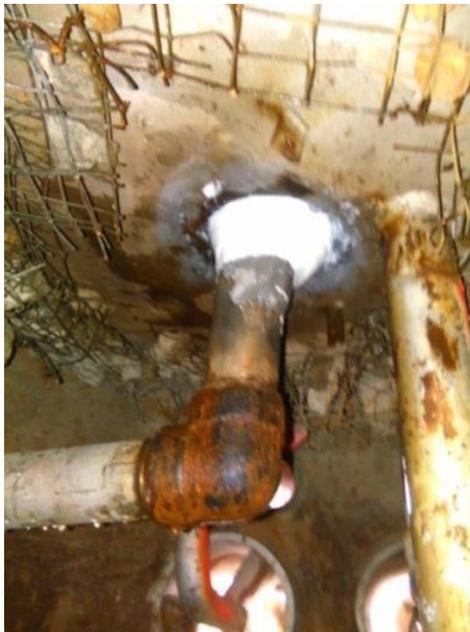
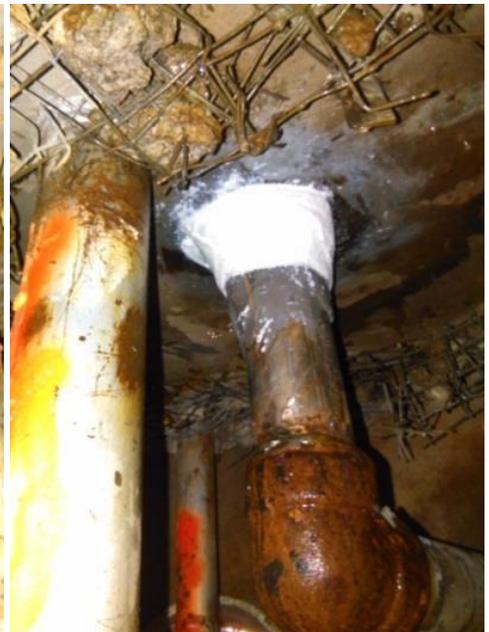
Este vazamento de vapor foi preso envolvendo a costura soldada do tubo com o nosso **Sistema de Reparo de Tubos Stop It®**, uma fita de malha de fibra de vidro forte, pré-revestida com resinas de uretano de ativação rápida em água em combinação com o nosso **FIX STIX™**, um epóxi preenchido com aço, moldável à mão, de resistência industrial.

Devido à localização da anomalia, os métodos convencionais de reparo não teriam sido adequados para esta aplicação.
