Case Study

Oleoduto - Equador

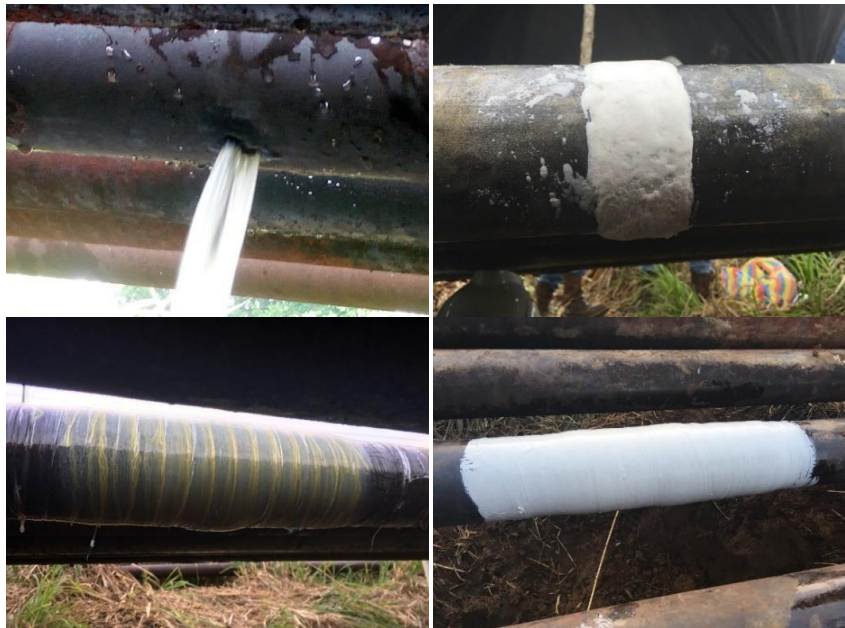
RESULTADOS

Reparo de vazamentos e reforço mecânico; devido às condições de operação este reparo teve de ser realizado em 2 fases.

Inicialmente nosso **Stop It® Pipe Repair System**, uma forte fita tricotada de fibra de vidro, revestida com resinas de uretano ativadas por água e de secagem rápida em combinação com nosso **FIX STIX™**, um epóxi preenchido com aço, moldável à mão, de resistência industrial, foi usado para prender vazamento, então uma transição suave foi construída aplicando nosso **Stop It® PSX**, um selante primário epóxi de duas partes misturado em campo; o reforço mecânico foi então fornecido envolvendo a área de trabalho com nosso **Stop It® CR-E₁**, um tecido híbrido que emprega fios de vidro E-glass 1 e DuPont® Kevlar™ de grau aeroespacial.
