# Case Study

## Recuperação da planta de hidrogênio

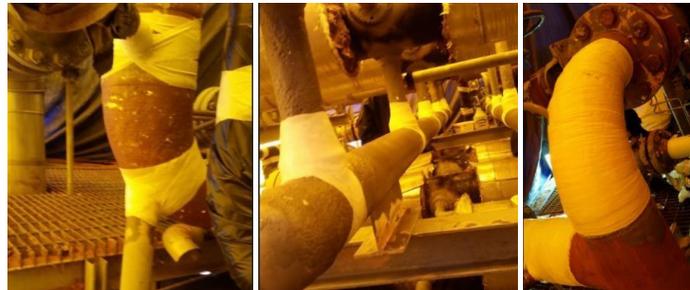
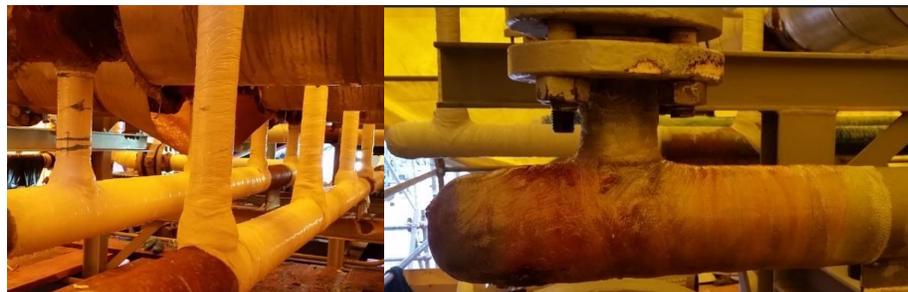
Perda de superfície: 75% - 100% devido a corrosão externa/interna

Múltiplos vazamentos foram selados usando nosso **Fix Stix™**, um epóxi preenchido com aço, moldável à mão, de resistência industrial e, em seguida, embrulhados com nosso **Sistema de Reparo de Tubos Stop It®**, uma fita tricotada de fibra de vidro forte, revestida com resinas de uretano ativadas por água e de secagem rápida.

O reforço mecânico foi instalado aplicando o nosso **Stop It® CR-U3**, um tecido leve de E-Glass tecido personalizado pré-impregnado com resinas de uretano ativadas por água para todos os defeitos externos de corrosão. Nosso **Stop It® CR-E3 HT**, um tecido de E-Glass combinado com resinas epóxi de alta temperatura foi usado em todos os defeitos de corrosão interna e alta temperatura.
