Case Study

Oleoduto

Reparo de múltiplos vazamentos

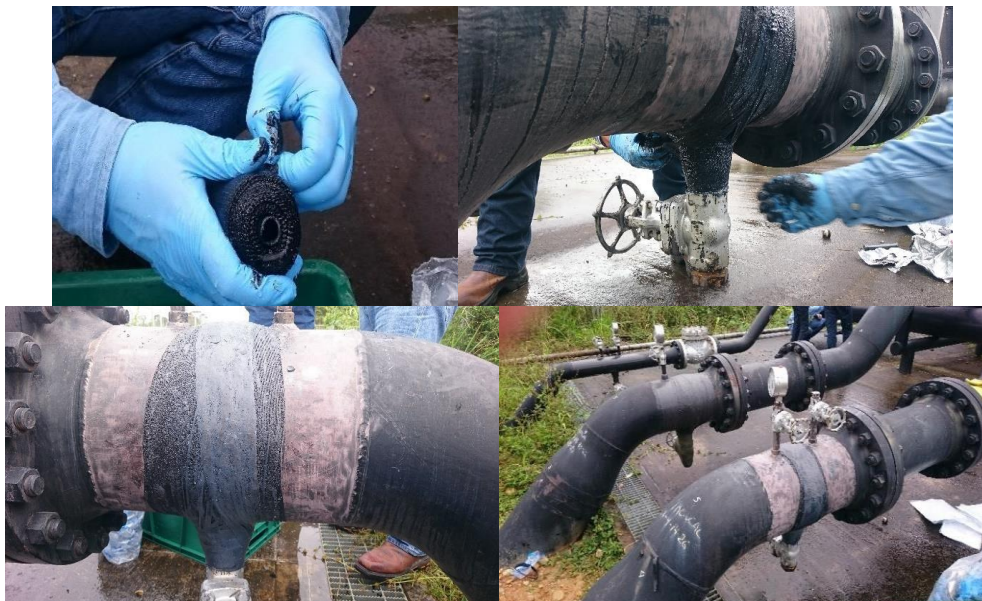
A alta presença de CO2 aumentou a taxa de corrosão, gerando múltiplos vazamentos, principalmente nas conexões e soldas circunferenciais.

Vários vazamentos foram reparados aplicando nossos Materiais Compósitos.

A superfície em torno dos vazamentos foi selada usando nosso **Fix Stix™**, um epóxi preenchido com aço, moldável à mão, de força industrial e, em seguida, embrulhado com nosso **Sistema de Reparo de Tubo Stop It®**, uma fita tricotada de fibra de vidro forte, revestida com resinas de uretano ativada com água e de secagem rápida, a fim de fornecer resistência mecânica e vedar adequadamente os vazamentos.
