# Case Study

## Trocador de Calor

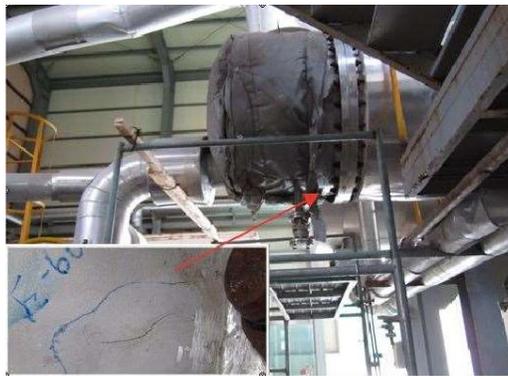
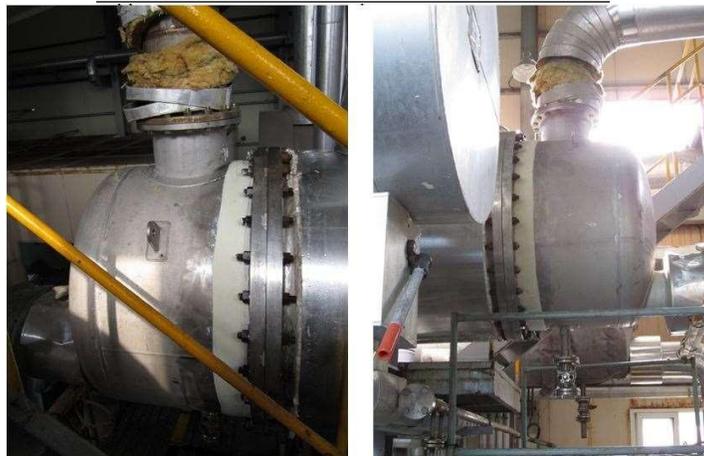
## Resultados

Através de uma rachadura na parede

A InduMar Products, Inc. foi contatada por uma representante de uma grande fabricante de produtos químico para desenvolver um sistema para reparar uma rachadura na parede de 3" na cabeça do canal de um trocador de calor. Uma substituição iria levar três meses e o cliente precisava de um reparo temporário rápido. A InduMar Products desenvolveu um sistema usando nosso kit de reparo de tubos Stop It ativado pela água – 4"x25'. A área da superfície foi preparada, o Fix Stix foi usado para preencher os buracos e rachaduras, e então nossos rolos de fibra de vidro Stop It foram embrulhados a 15 polegadas da rachadura e trabalharam para cima firmemente em torno da circunferência da cabeça.

O cliente ficou satisfeito com a solução rápida e fácil de aplicar. Nosso cliente foi capaz de colocar sua planta de volta em funcionamento até que uma cabeça do canal de trocador de calor pudesse ser obtido para substituição.
